**ODSTRANĚNÍ HAVARIJNÍHO STAVU
SKALNÍHO MASIVU V OBLASTI PP ZÁMKY
PRAHA BOHNICE**

Název zakázky: **PP Zámky**
Odpovědný řešitel: **Ing. Stanislav Štábl**
Číslo zakázky: **S24-016**

**ODSTRANĚNÍ HAVARIJNÍHO STAVU
SKALNÍHO MASIVU V OBLASTI PP ZÁMKY
PRAHA BOHNICE
GEOTECHNICKÁ DOKUMENTACE**

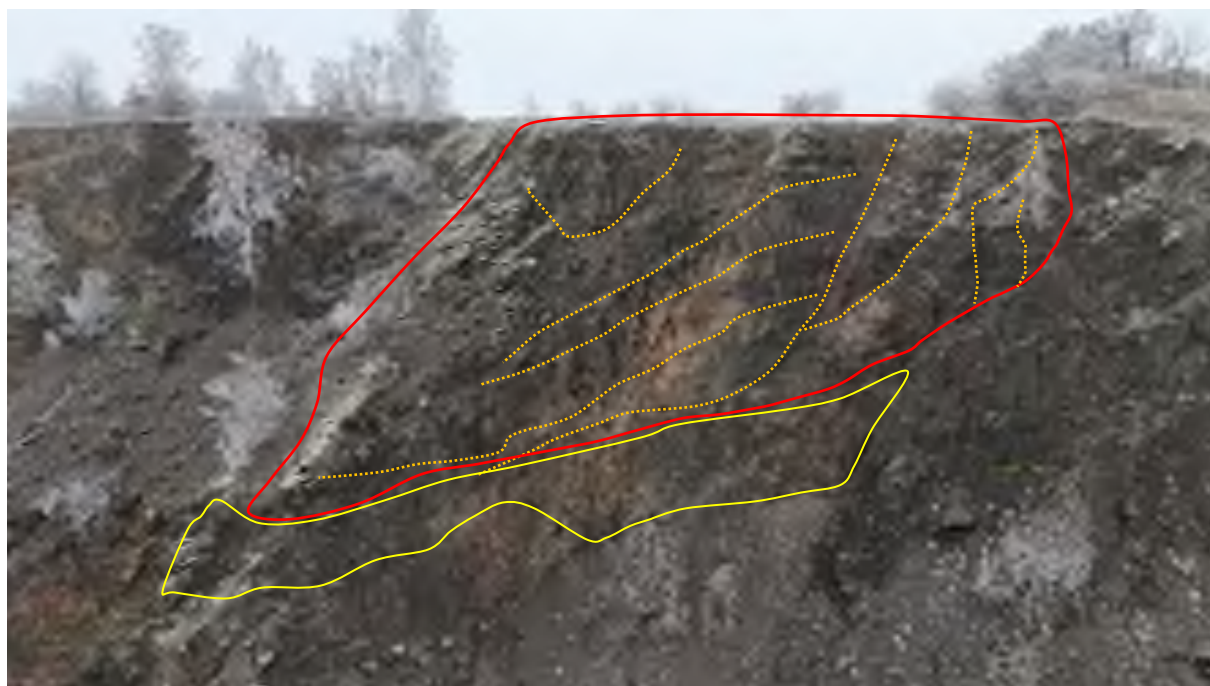
Popsaný stav masivu je nutné vnímat jako **havarijní stav**, který byl vyhodnocen i systémem NEMETON 2013 a metodikou Rock Slope Rating – Risk Classification. **Míra rizika** je v dané situaci vyhodnocena ve stupni **nepříjemná**.

Obrázek 6: čelní pohled na rizikový masiv, červená linie vymezuje hlavní nestabilní masiv stěny bývalého lomu výšky 10 – 16 m, žlutá linie vymezuje narušenou a labilní podstavu, tečkované linie vyznačují měřené poruchové plochy odlučnosti s měřeným vysunutím horních částí nad spodní o 2 – 6,5 cm.

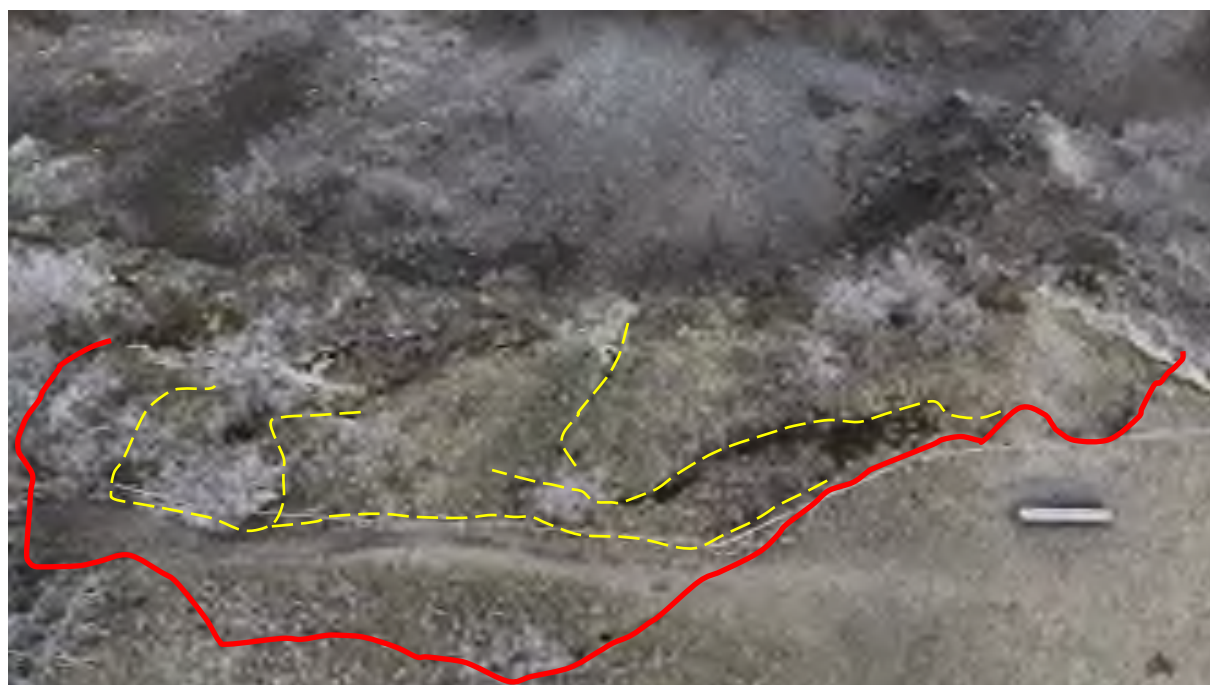
Trhlina byla v rámci dokumentace skalního svahu pro potřeby zpracování dokumentace havarijního zásahu zaměřena fotogrammetricky. Délka trhliny je 28 m, kdy po cca 14 m od jejího severního rozevření, dochází k rozvětvení a postupu do větší hloubky masivu. Tento stav nemohl v době rekonstrukce (říjen 2024) Ing. Novotný plně dokumentovat pro velmi hustý vegetační porost. Trhlina je v největší aktivaci rozevřena na 1,48 m (měřeno 27.12.2024), rozvětvené části trhliny mají proměnnou šířku trhliny 0,15 – 0,35 m. Měřitelná hloubka trhliny v jejím nejširším místě je cca 1,0 – 1,35 m. Pokles horní hrany nestabilní masy proti horní plošině masivu je 0,15 – 0,65 m.

Obrázek 7: horní pohled na odtrhovou zónu nestabilního masivu PP Zámky, červená linie vymezuje úplný rozsah hlavní odtrhové linie, žluté linie jsou výchozy podružných zlomových a odtrhových struktur masivu s významnými poklesy

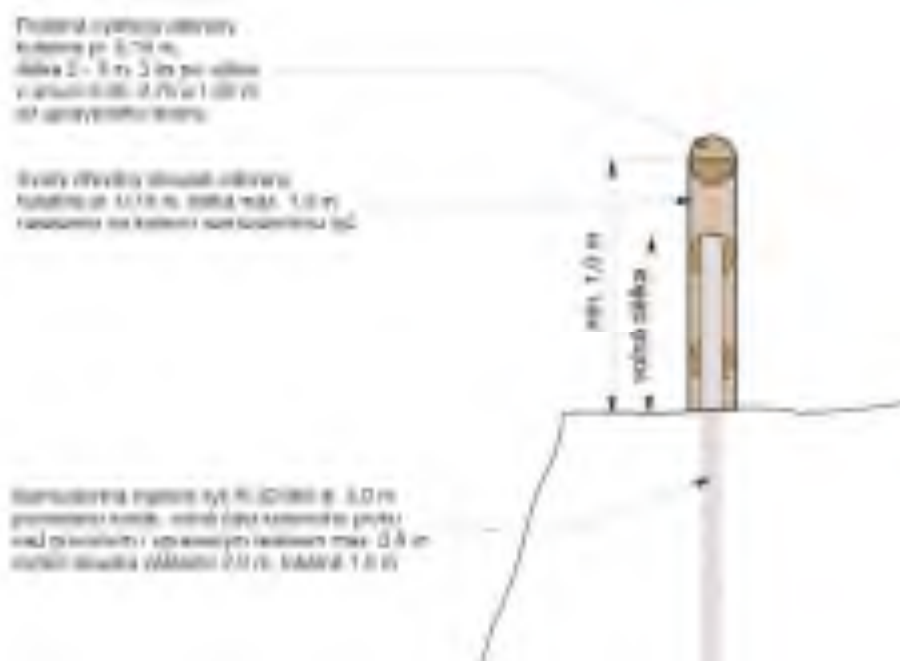
Obrázek 9: specifikace dřevěné zábrany – ochranného zábradlí na horní hraně masivu po dokončení odtěžení nestabilního bloku

Zábrana bude provedena formou dřevěného zábradlí, které bude splňovat požadavky na zajištění prostoru dle současných normativů a nařízení vlády. V určených pozicích tak dojde k instalaci svislých kotevních tyčí R 32/360 délky 3 m. Tyče budou umístěny ve vzdálenosti 2 m, ve vymezených partiích lokálně

i po 1 m. Tyče budou instalovány do vrtu délky min. 2,2 m. Volná vzdušná část kotevních prvků – sloupků zábradlí bude min. 0,7 m a max. 0,8 m. Vzdušná část nosných částí bude ošetřena antikoročním nátěrem.

Pro sloupky zábradlí budou použity upravené sloupky pr. 150 mm délky 1,1 m. Každý sloupek se opatří vnitřním vrtem pro nasazení na tyč. Hloubka vrtu bude 0,8 m. Na sloupky bude následně instalována vodorovná výdřeva ve třech úrovních – 0,3 m, 0,75 m a 1,0 m (vedeno od hrany upraveného terénu).

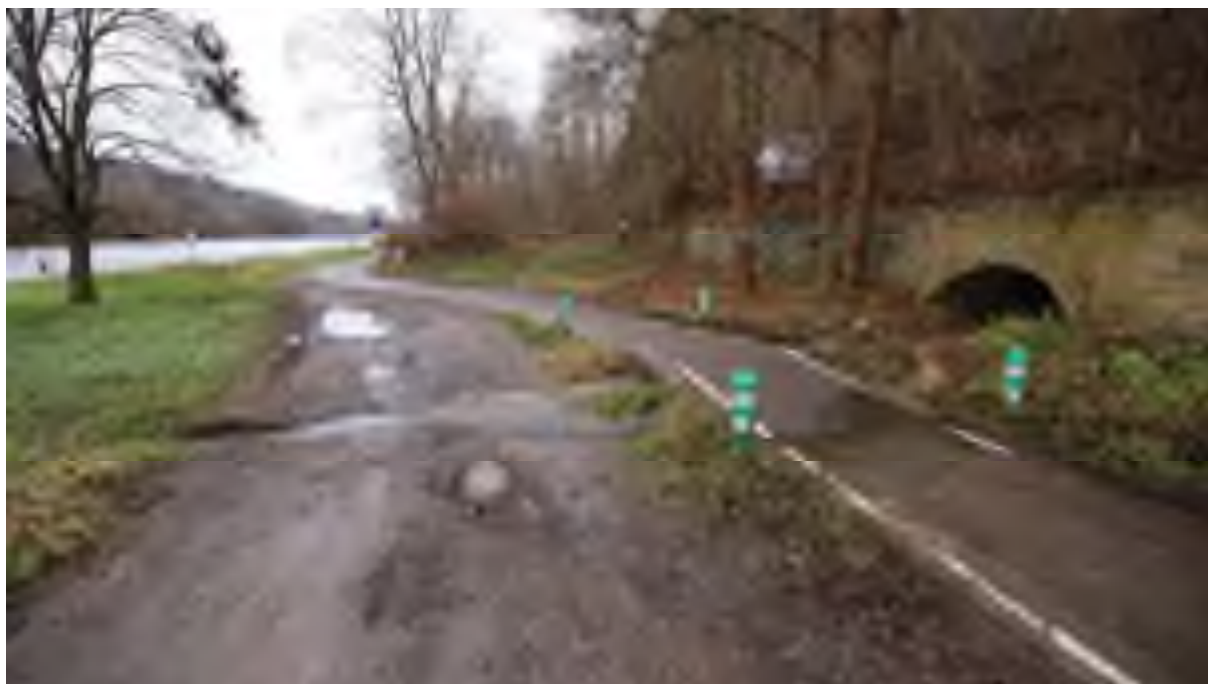
Obrázek 10: pohled na přístup na místo nezbytného zásahu po nebezpečné trase, vstup na pozemek 814 je omezen výstražnou páskou v pozadí snímku

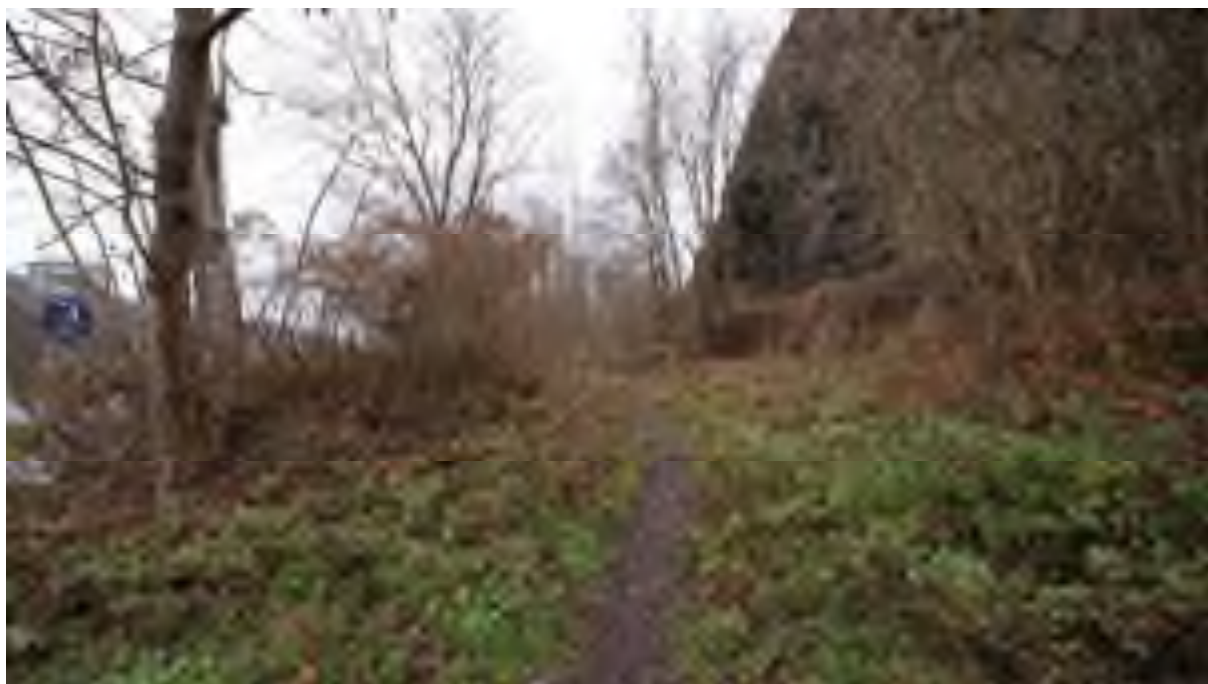
Obrázek 11: přístup na pozemek par. č. 814 přes pozemek parc. č. 785/3, vlevo cyklostezka do Zdib, ve středu snímku uzavřená turistická stezky v PP Zámky,

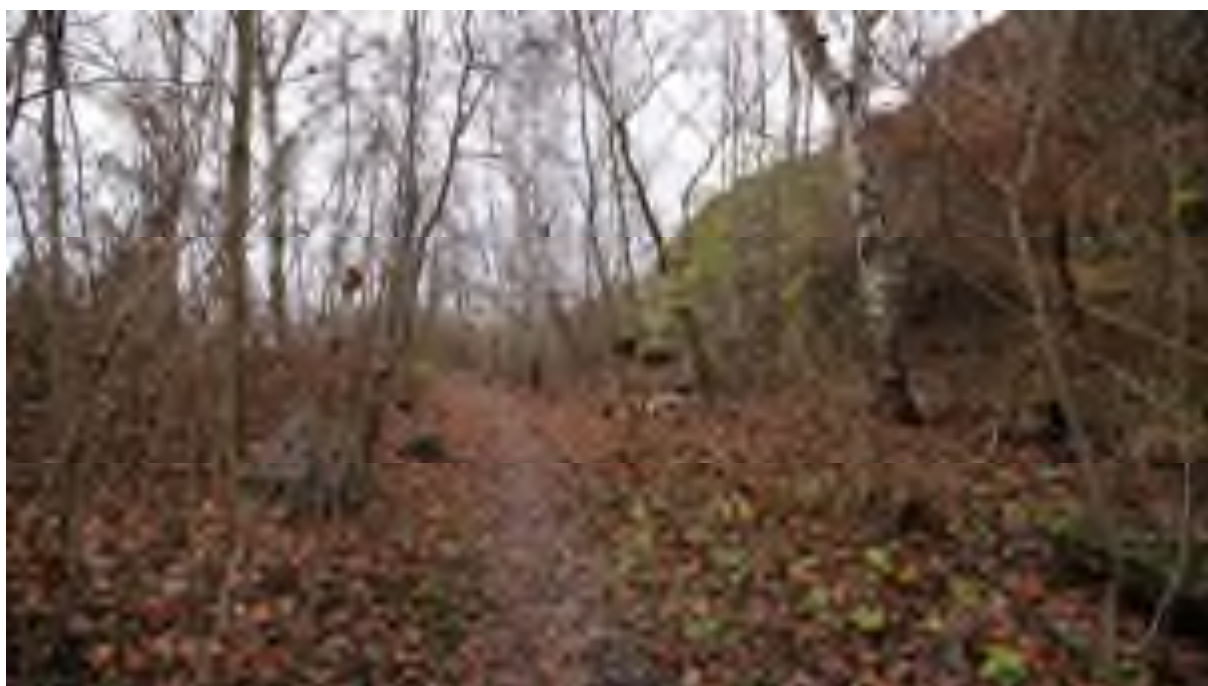
Obrázek 12: stávající povaha paty svahu, vpravo se zvedá osypový kužel, hrubé fragmenty pocházejí z horní hrany skalní stěny, hustý vegetační porost náletovými dřevinami

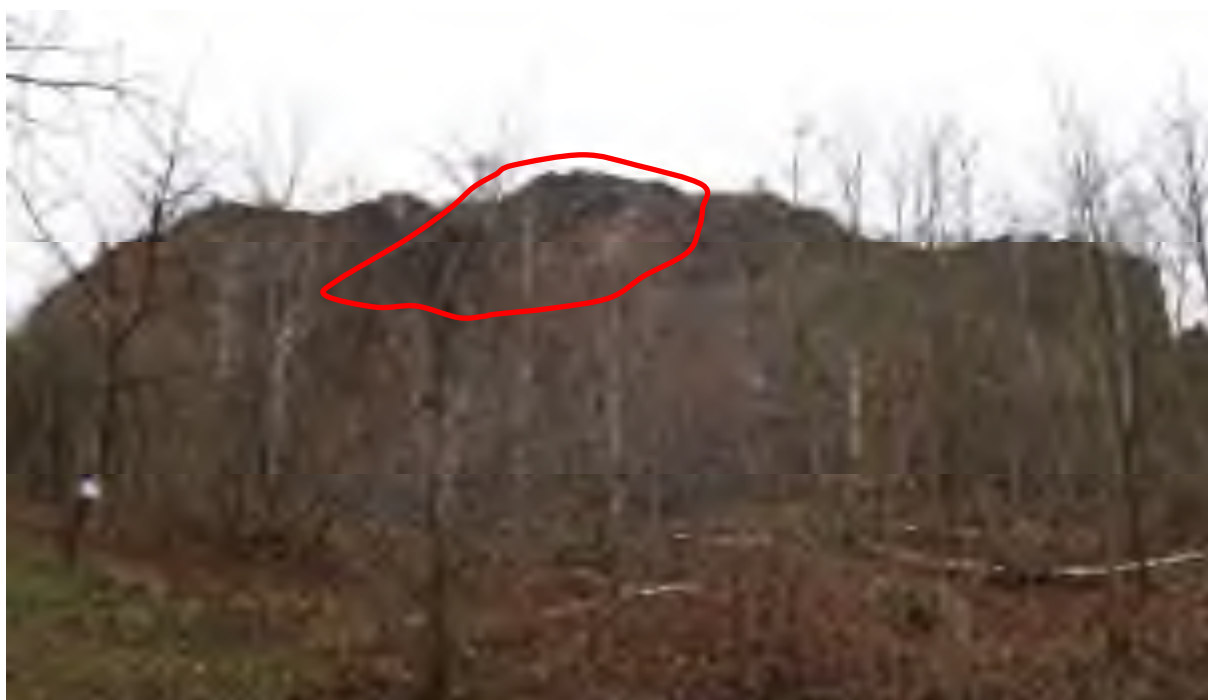
Obrázek 13: pohled na strmou skalní stěnu s vyznačením pozice nestabilní masy horniny ve vysoké lokaci

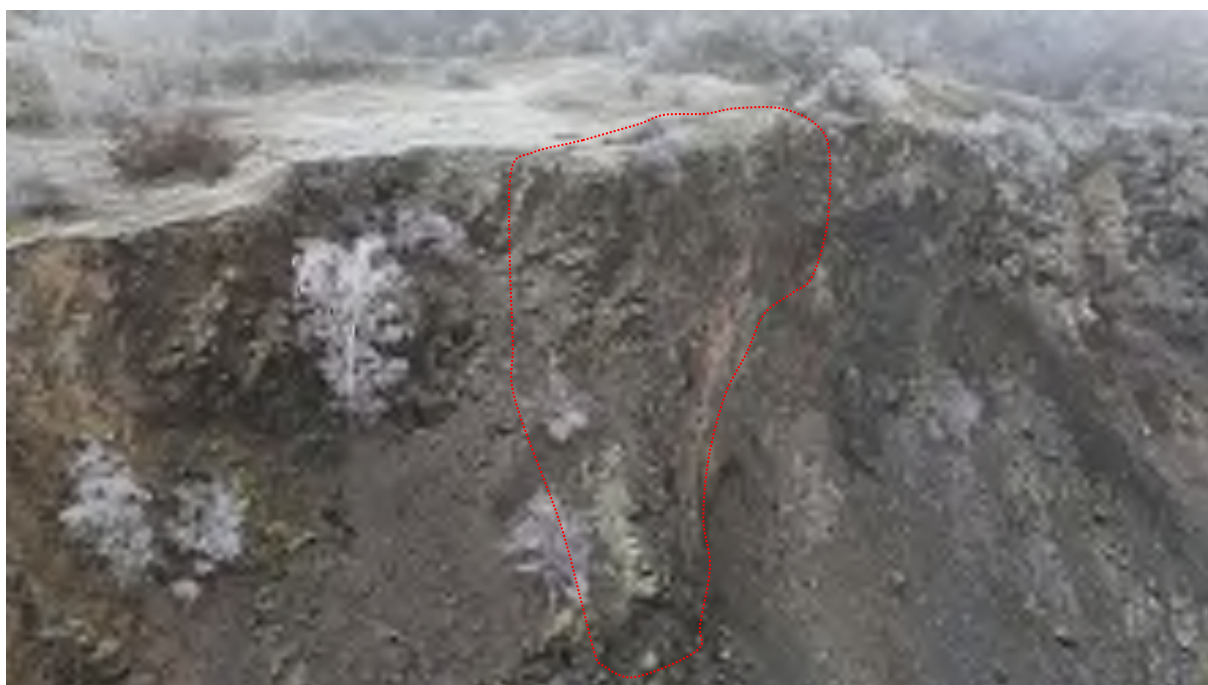
Obrázek 15: pohled na nestabilní masiv ze severu s vyznačením rozsahu nestabilního masivu, masiv v tomto rozsahu o objemu cca 840 m³ je v procesu dlouhodobých plouživých procesů destabilizace masivu

oddělen od masivu hlavní trhlinou a dalšími poklesy bude ve významném rozsahu odtěžen, předpokádaný **objem postupného odtěžení je cca 700 m³** bude postupně odtěžováno od horní hrany, **postup odtěžování přímo řídí geotechnik**, včetně dokumentace skalního masivu, suť bude řízeně shazována do akumulčního prostoru u paty svahu a ochranného valu

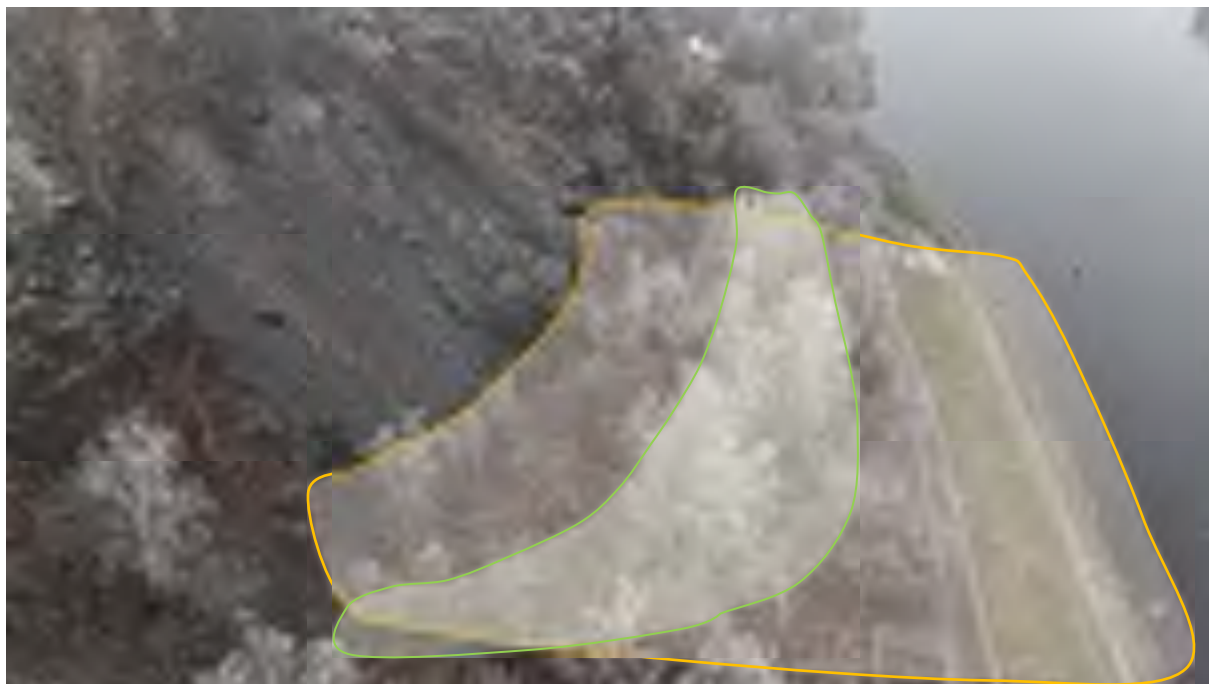
Obrázek 18: pohled na oblast přímo ohroženou projevem skalního řícení se zákresem předpokládané polohy ochranného valu v patě svahu

Pro nezbytný havarijní zásah je nejvhodnější způsob provedení havarijního zásahu zbudování ochranného kamenného valu z místního materiálu. Tento ochranný val bude zbudován v nezbytném uspořádání pro zachycení 80% rizikového vývoje opadávajících fragmentů. Prostor pod skalní stěnou bude částečně upraven odtěžením drobného osypu pro zlepšení záchytné funkce v akumulacním prostoru mezi ochranným valem a skalní stěnou. Nový kamenný val může být následně ze strany od řeky přesypán zeminou a ozeleněn. Na jeho horní hraně může být instalován trvalý ochranný plot pro zamezení vstupu osob do rizikového prostoru a také pro zachycení případně vysoko letících fragmentů.

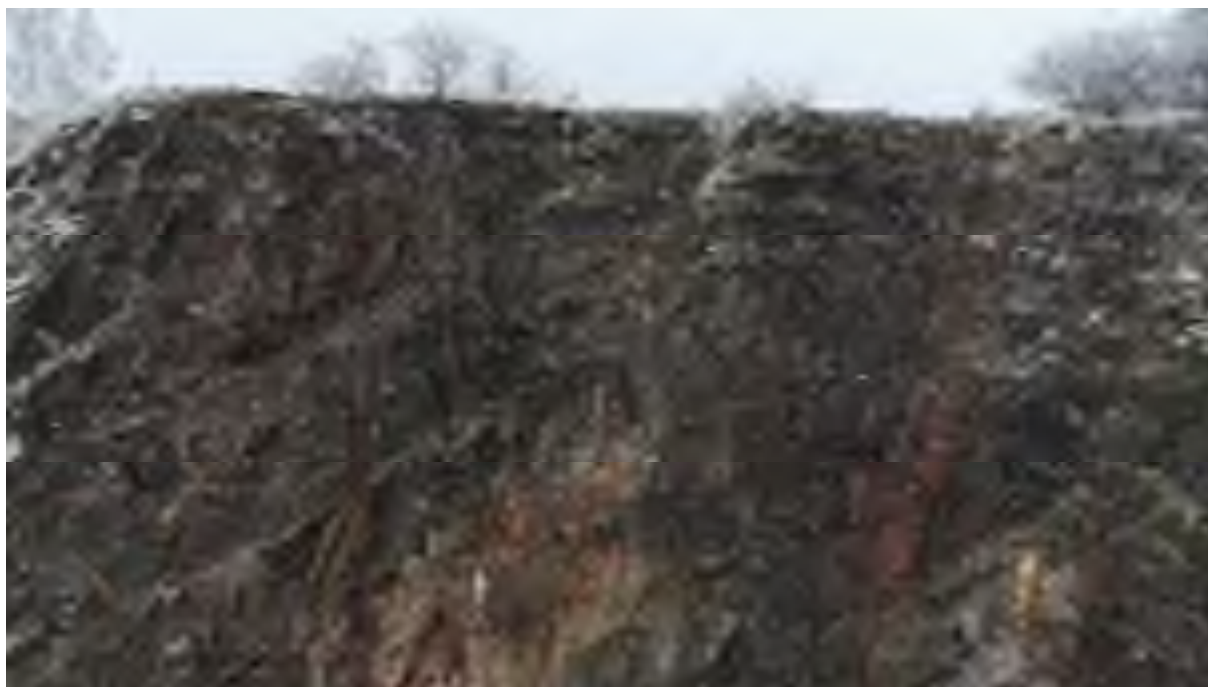
Obrázek 20: detail stavu nestabilního masivu a ploch odlučnosti v jeho horní části

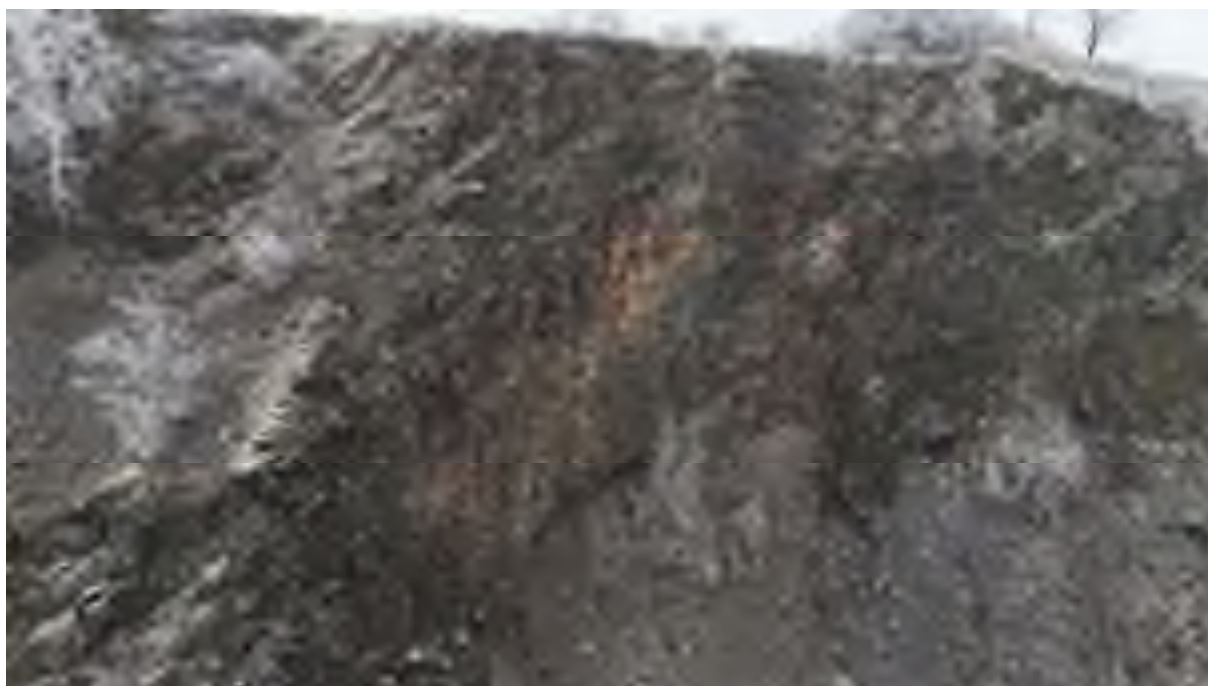
Obrázek 22: celkový pohled na nestabilní masivu skalní stěny lomu v PP Zámky na pozemcích parc. č. 814 a 815/4,

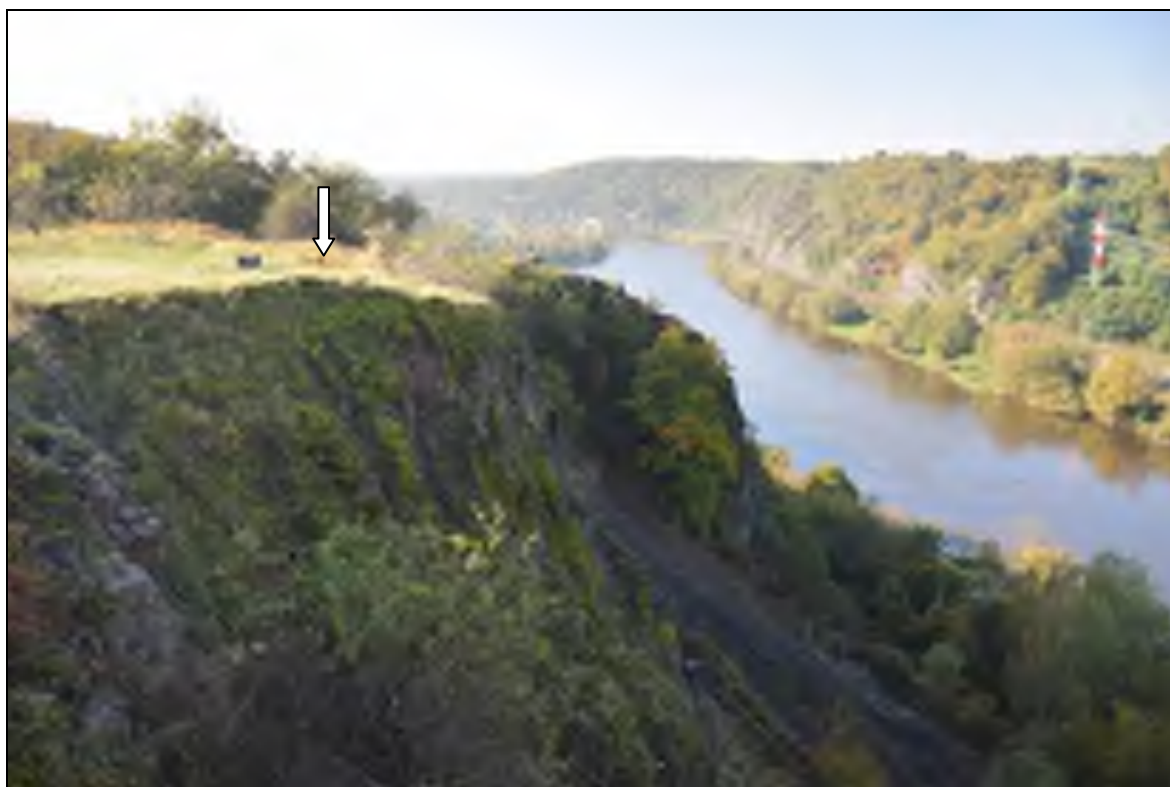
Foto 1 Celkový pohled od severu na porušenou skalní stěnu s odlučnou trhlinou. Lokalizace trhliny je zvýrazněna bílou šipkou.

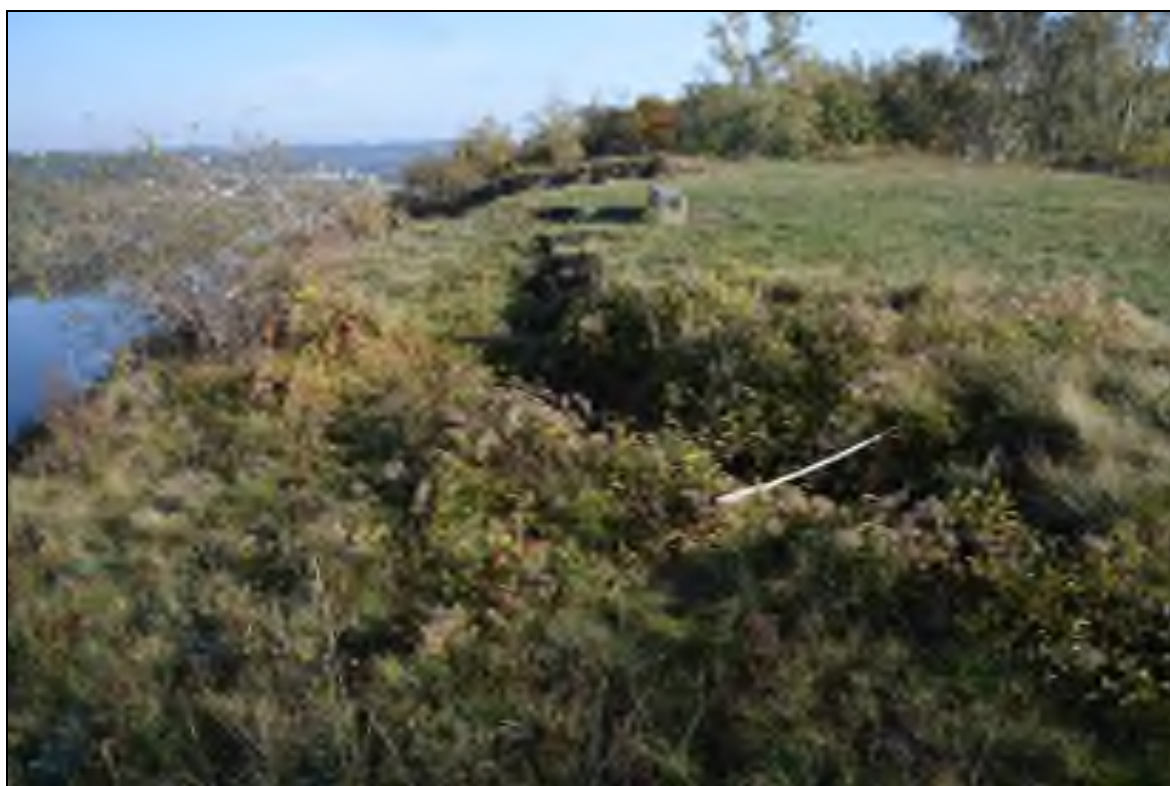
Foto 2 Pohled na odlučnou trhlinu od jihu. Měřítka ilustruje bílý dvoumetr položený kolmo přes trhlinu, rozbalený na délku 1 m.

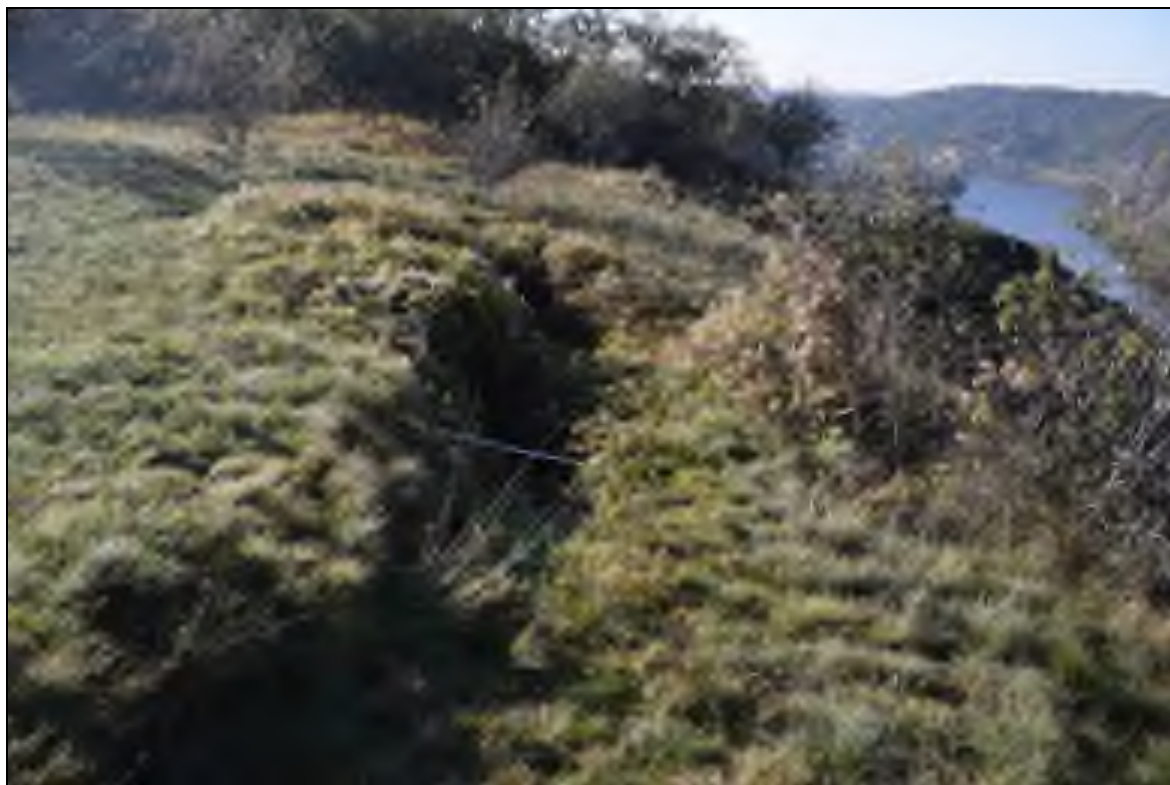
Foto 3 Pohled na odlučnou trhlinu od severu. Měřítko ilustruje bílý dvoumetr položený kolmo přes trhlinu, rozbalený na délku 1 m.

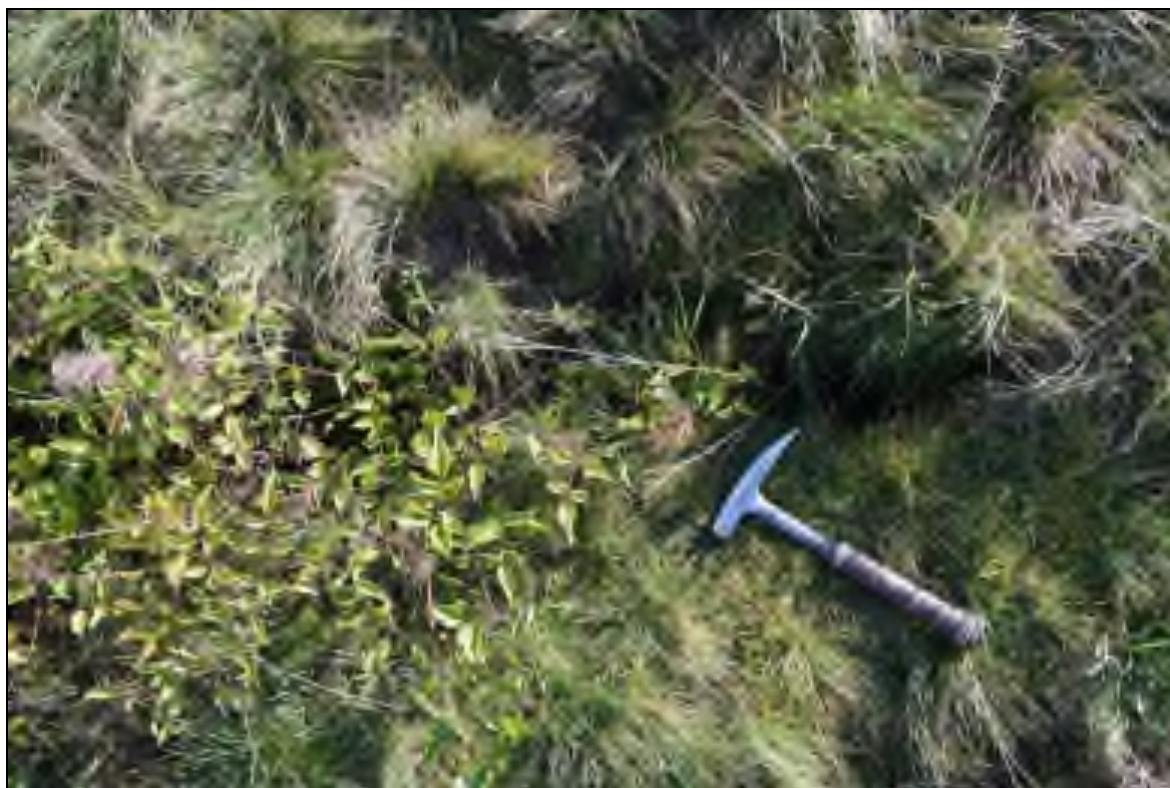
Foto 4 Charakter odlučné trhlíny na jejím jižním okraji.

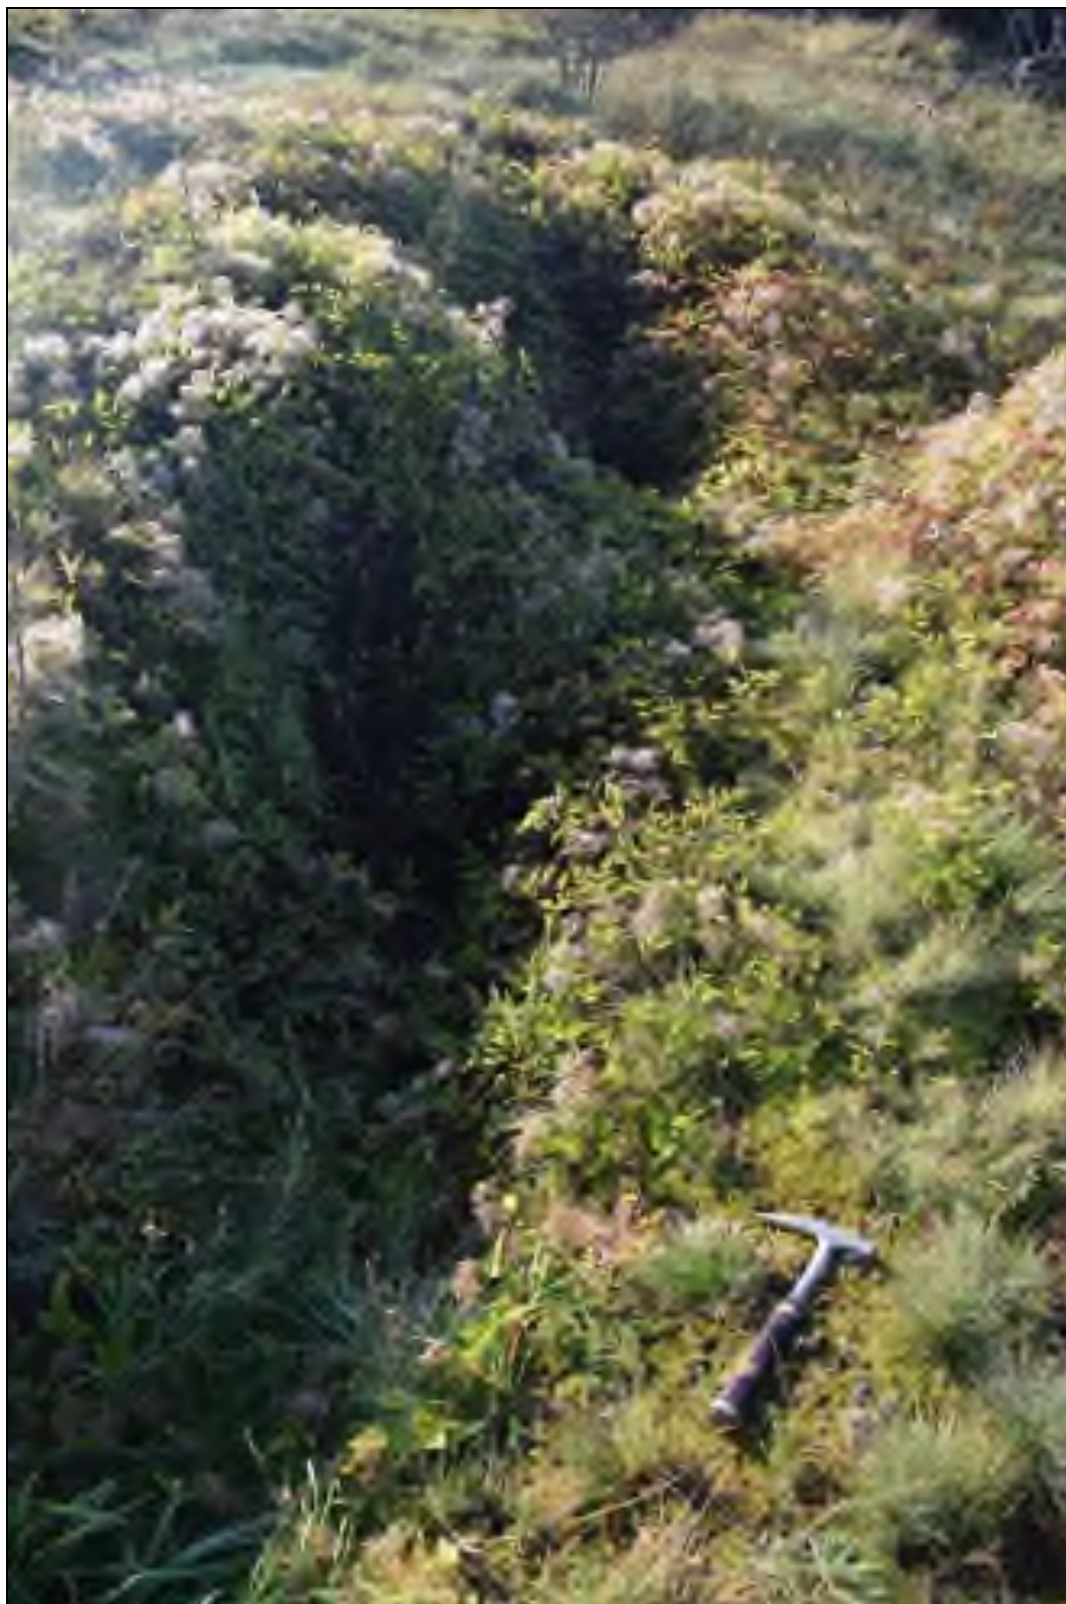
Foto 5 Charakter vegetací zarostlé odlučné trhliny v její centrální části.

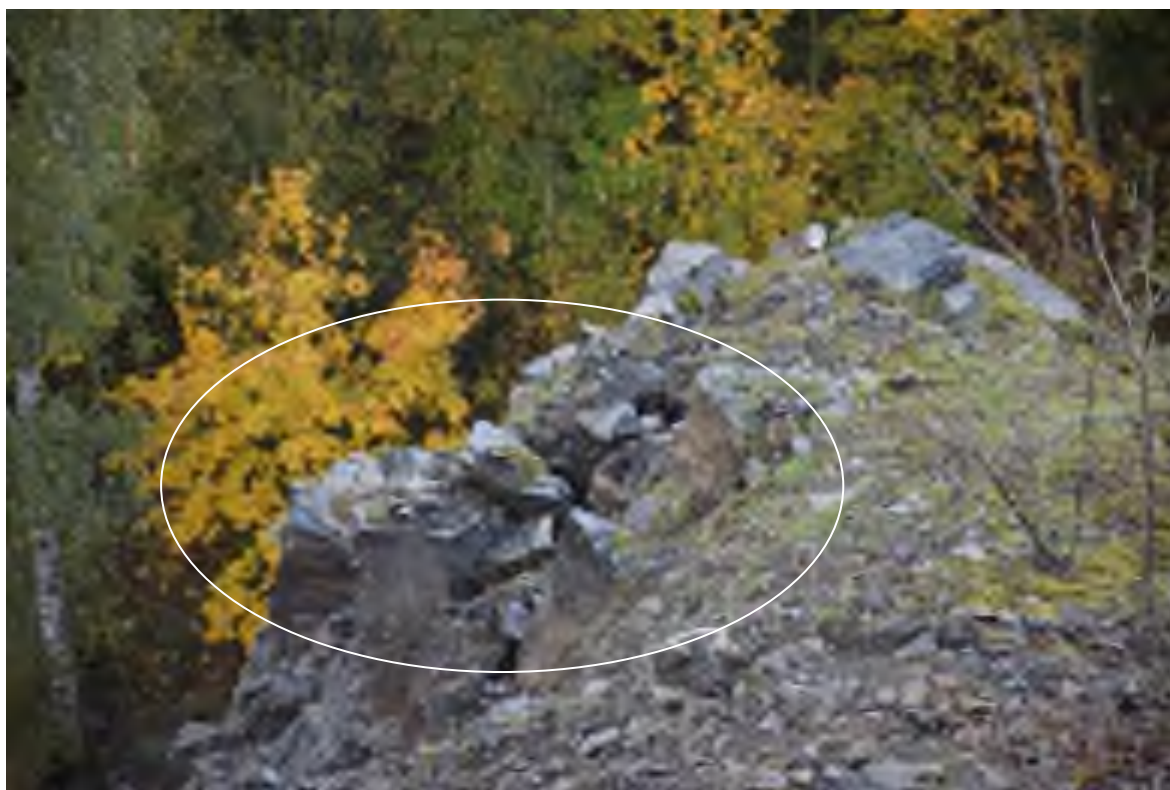
Foto 6 Ukázka dílčích nestabilních částí skalní stěny opuštěného lomu – zvýrazněno *bílou elipsou*. Mocnost trhlinou oddělené části lze odhadovat (fotografováno teleobjektivem) na přibližně 1 m.

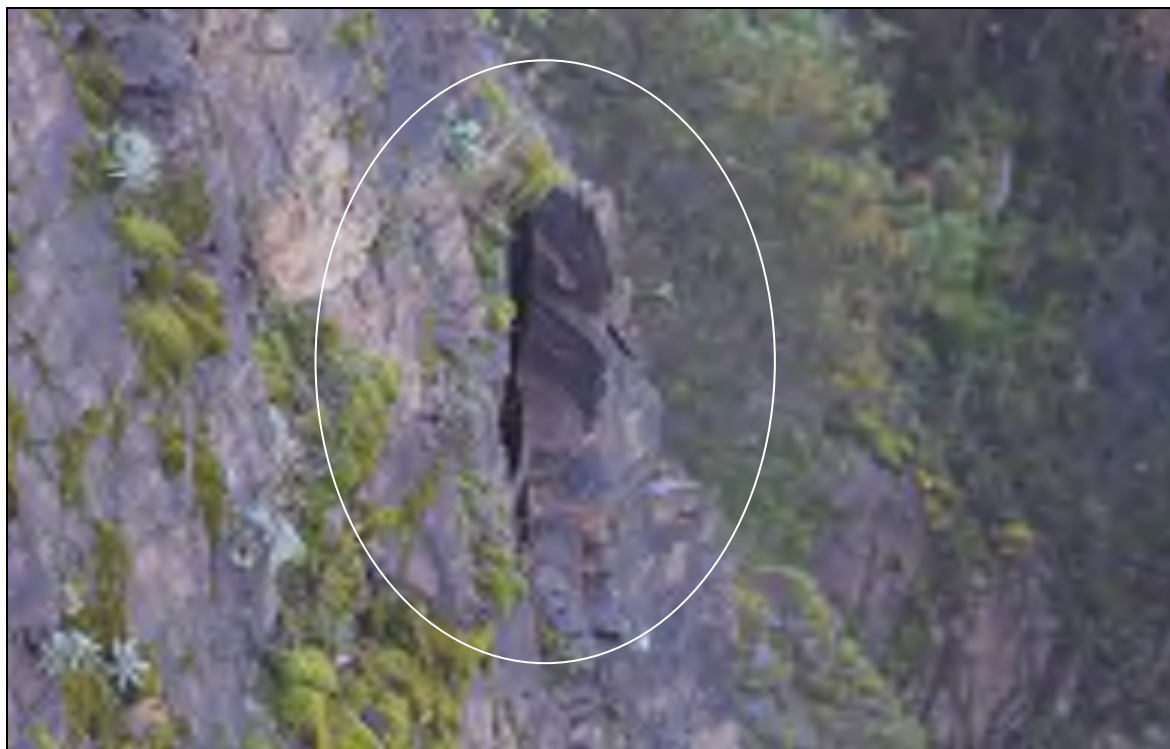
Foto 7 Ukázka lokálních nestabilních horninových bloků ve stěně opuštěného lomu. Výšku od stěny odděleného nestabilního bloku – zvýrazněno *bílou elipsou* – lze odhadovat (fotografováno teleobjektivem) na přibližně 1 až 1,5 m.
