**ODSTRANĚNÍ HAVARIJNÍHO STAVU
SKALNÍHO MASIVU V OBLASTI PP ZÁMKY
PRAHA BOHNICE**

Název zakázky: **PP Zámky**
Odpovědný řešitel: **Ing. Stanislav Štábl**
Číslo zakázky: **S24-016**

**ODSTRANĚNÍ HAVARIJNÍHO STAVU
SKALNÍHO MASIVU V OBLASTI PP ZÁMKY
PRAHA BOHNICE
GEOTECHNICKÁ DOKUMENTACE**

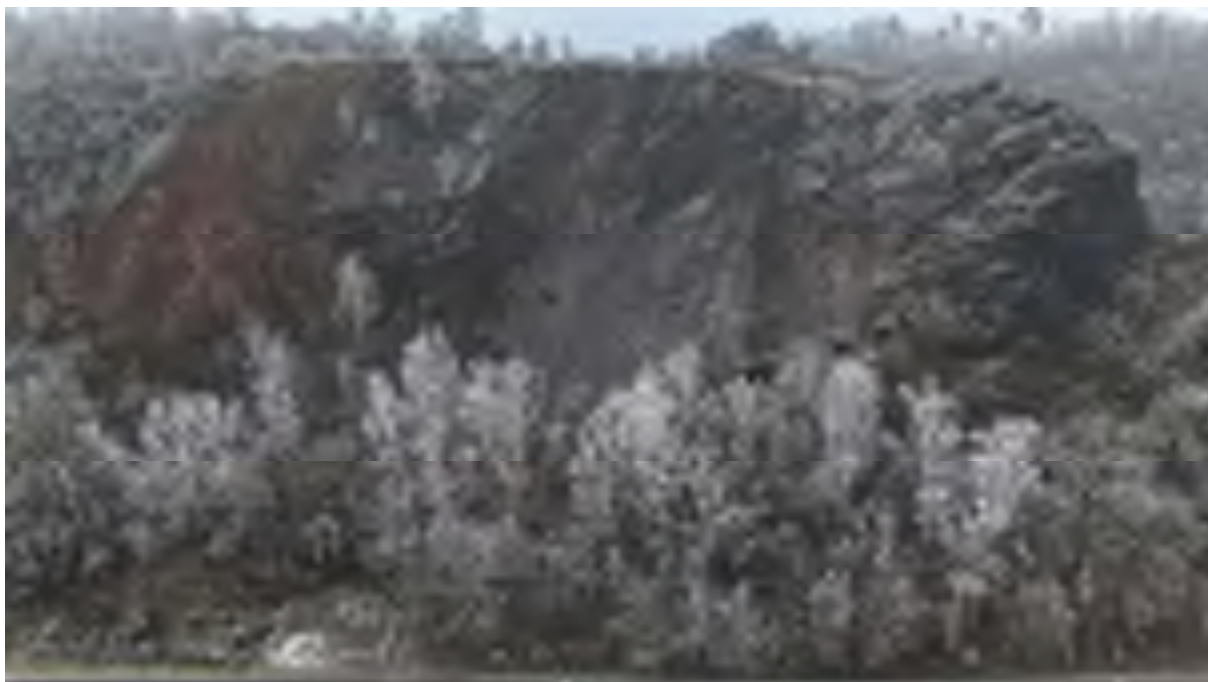
Obrázek 23: celkový pohled na oblast nezbytného havarijního zásahu v PP Zámky

Pro nezbytný havarijní zásah je nejvhodnější způsob provedení havarijního zásahu zbudování ochranného kamenného valu z místního materiálu. Tento ochranný val bude zbudován v nezbytném uspořádání pro zachycení 80% rizikového vývoje opadávajících fragmentů. Prostor pod skalní stěnou bude částečně upraven odtěžením drobného osypu pro zlepšení záchytné funkce v akumulacním prostoru mezi ochranným valem a skalní stěnou. Nový kamenný val může být následně ze strany od řeky přesypán zeminou a ozeleněn. Na jeho horní hraně může být instalován trvalý ochranný plot pro zamezení vstupu osob do rizikového prostoru a také pro zachycení případně vysoko letících fragmentů.

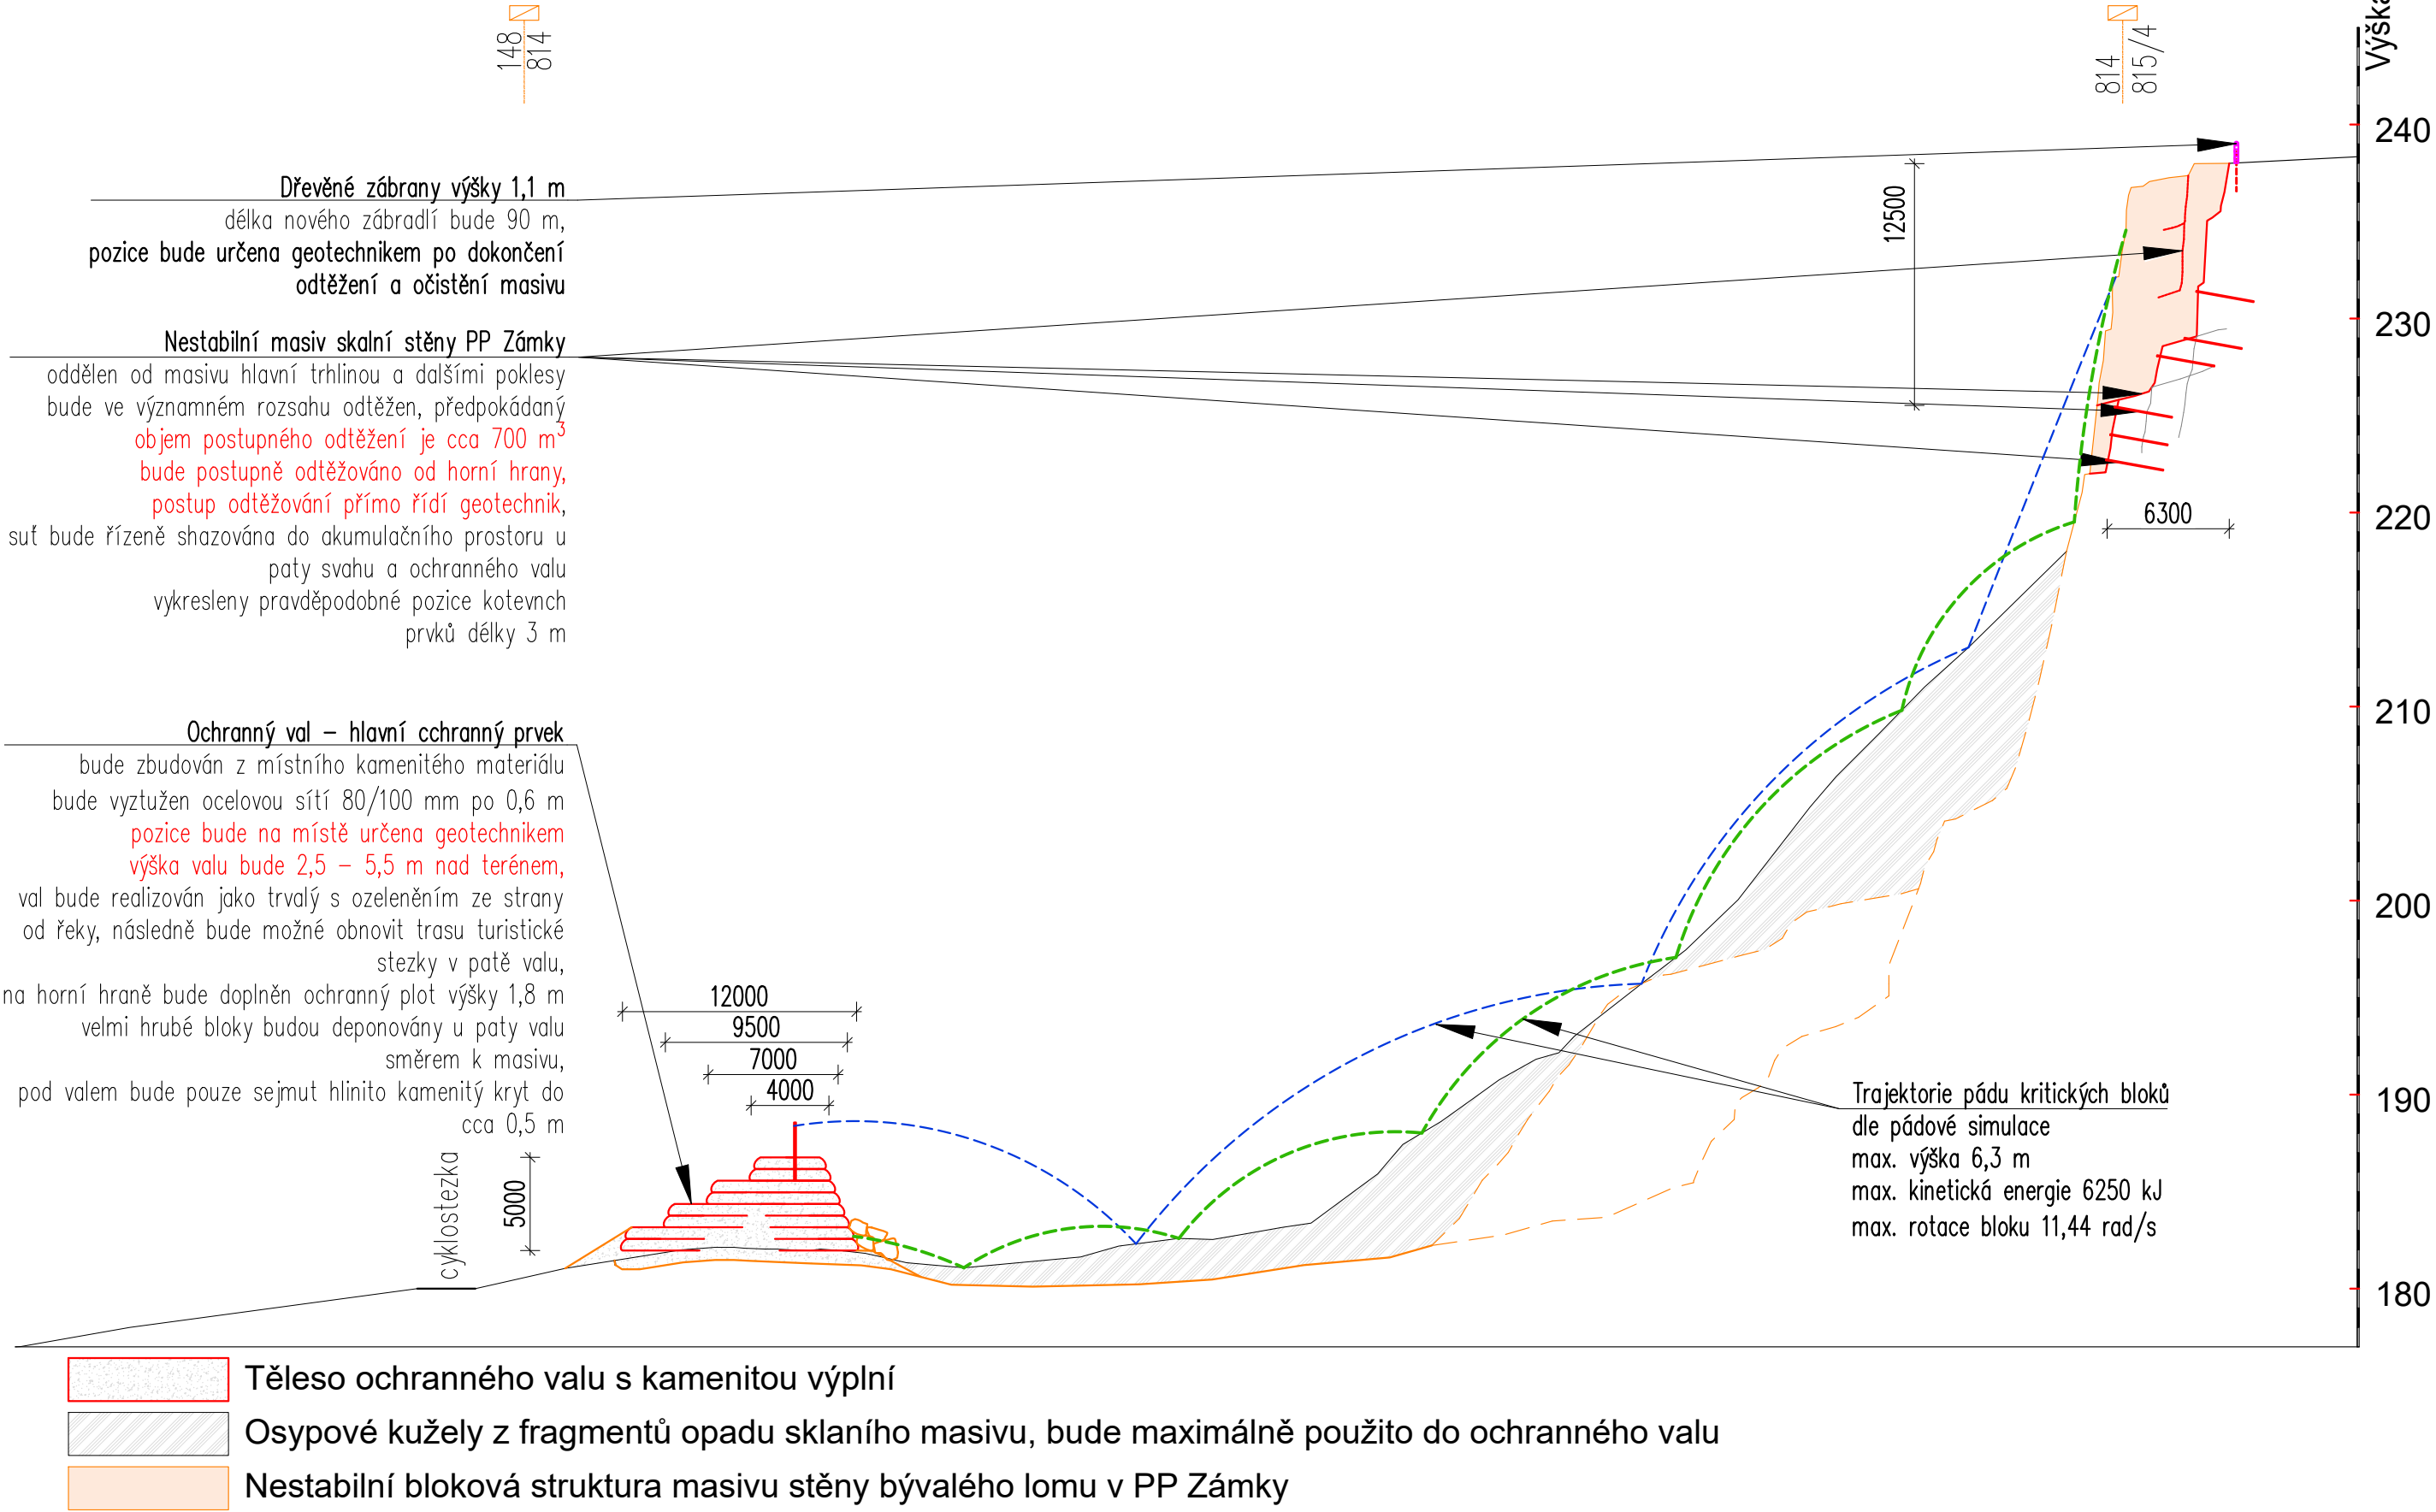
Příloha 3 – Příčný profil PP Zámky

PŘÍČNÝ ŘEZ KRITICKÝM PROFILEM HAVARIJÍHO ZÁSAHU

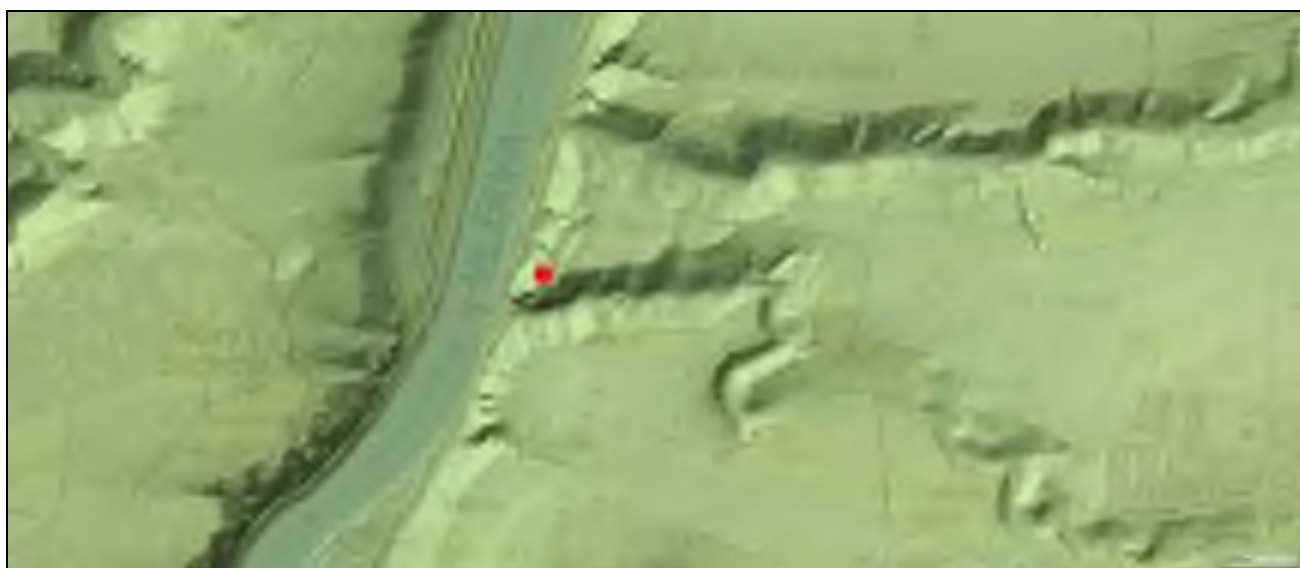
Obr. 2 Červenou značkou je na podkladu DMR 5G (topografický podklad © <http://ags.cuzk.cz>) vyznačeno území s rekognoskovanou trhlínou.

Přibližně 35 m severně od cesty na vyhlídku „Zámky“ podél horní hrany svahu byla v rámci provedené rekognoskace nad stěnou opuštěného lomu ověřena otevírající se trhlina dobře patrná na povrchu terénu (obr. 2; foto 1 až 5). Telefonicky bylo u žadatele ověřeno, že se jedná o jev, na který ve své žádosti upozorňoval.

Trhlina má přibližně severojižní průběh a odděluje od skalního masivu mohutný nestabilní horninový blok, který hrozí pádem. Délka trhliny se pohybuje kolem 12 m. Ve střední části (foto 2, 3 a 5) má trhlina šířku 1 až 1,3 m, která se směrem dolů dovnitř do trhliny postupně snižuje na 0,2 až 0,4 m na bázi trhliny, kde je trhlina vyplněna horninovou sutí. Směrem k okrajům na sever a na jih se trhlina zužuje na 5 až 10 cm, až postupně vymizí. Podle informací od žadatele je nyní patrné pokračování trhliny na jejím jižním okraji (foto 4) novým, pravděpodobně letošním fenoménem. Hloubka trhliny ve střední části dosahuje 1 až 1,2 m (měřeno k hornímu okraji neodtržené části), směrem k okrajům na sever a na jih se hloubka postupně snižuje. Trhlina je na svém severním okraji vzdálena od líce skalní stěny přibližně 2,3 m, směrem k jihu mocnost odtržené části postupně narůstá tak, že na jižním okraji trhliny činí vzdálenost mezi trhlinou a lícem stěny přibližně 4,5 až 5 m. Povrch odtržené části je oproti povrchu neporušené části za odlučnou trhlinou snížen o přibližně 0,3 až 0,4 m.
